ПАСПОРТ ДОСТУПНОСТИ

МБУ «ЦСО г. Таганрога»

адрес объекта: ***347931, Ростовская область,
г. Таганрог, ул. Пальмиро
Тольятти, 28/3***

АКТ ОБСЛЕДОВАНИЯ №1
объекта социальной инфраструктуры
К ПАСПОРТУ ДОСТУПНОСТИ ОСИ

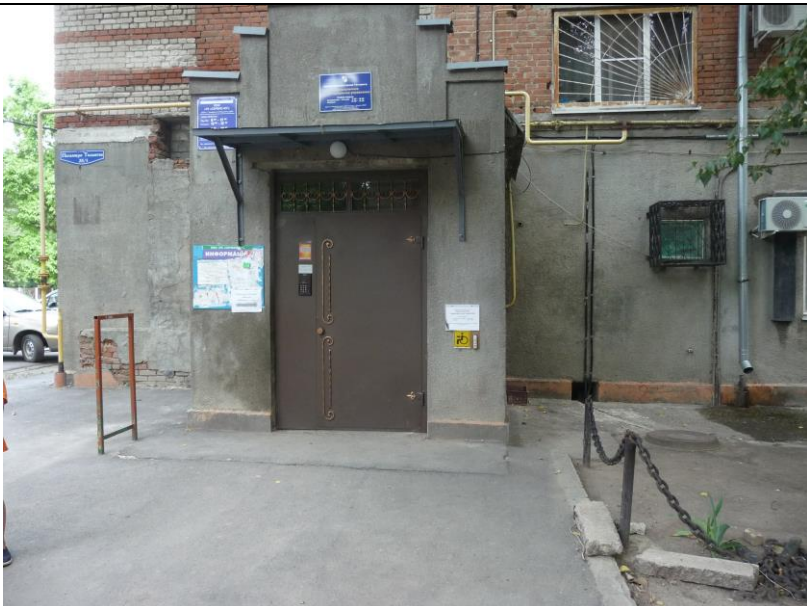
Фото 1

2.1.	Входная группа	есть	-	1,2	<p><i>Отделение МБУ «ЦСО г. Таганрога» расположено на третьем этаже жилого дома. В дверном проеме на входе в здание имеется порог высотой 0,05м. Перед входом нет тактильной предупредительной разметки. На входе недостаточно информирующих обозначений. Информационная табличка об объекте расположена над входной дверью на высоте более 2м.</i></p>	все	<p><i>На входе в здание предусмотреть высоту порога в дверном проеме не более 0,014м. Перед входной дверью установить тактильную предупредительную разметку шириной 0,5м за 0,8м до входа. На входе в здание установить контрастную, тактильную, дублированную шрифтом Брайля табличку об объекте на высоте 1,6м по верхнему краю, другие информирующие обозначения и указатели. В связи с тем, что нет технической возможности организовать доступ инвалидов на креслах-колясках, с тяжелыми поражениями опорно-двигательного аппарата и зрения в помещения МБУ «ЦСО г. Таганрога», организовать обслуживание таких инвалидов в отделении МБУ «ЦСО г. Таганрога» по адресу: г. Таганрог, пер. Большой Садовый, 11. Информацию о доступном</i></p>	Текущий ремонт

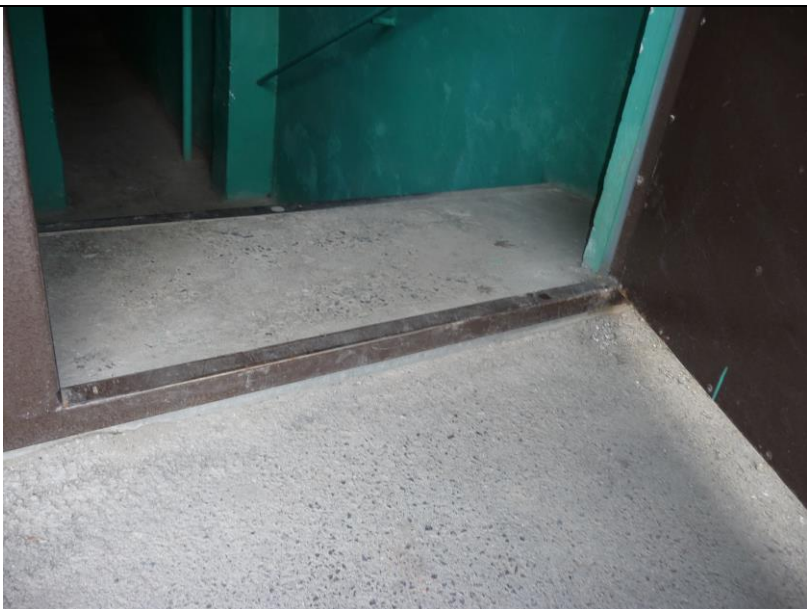
Фото 3

<i>месте обслуживания разместить вблизи входа.</i>	
2.2.	Дверь (входная)	<i>есть</i>	-	1,3	<i>На входе в здание дверной проем и дверные ручки контрастно не маркированы. Установлены круглые дверные ручки, не позволяющие инвалиду управлять ими одной рукой. На двери установлен доводчик, не обеспечивающий задержку закрывания двери не менее 5 секунд.</i>	<i>К,О,С</i>	<i>На входе в здание контрастно маркировать дверной проем. Установить ручки П-образного типа, контрастные по отношению к полотну двери. Установить доводчик с задержкой закрывания двери не менее 5 секунд, и чтобы усилие при открывании двери было не более 19,5Нм.</i>	<i>Текущий ремонт</i>

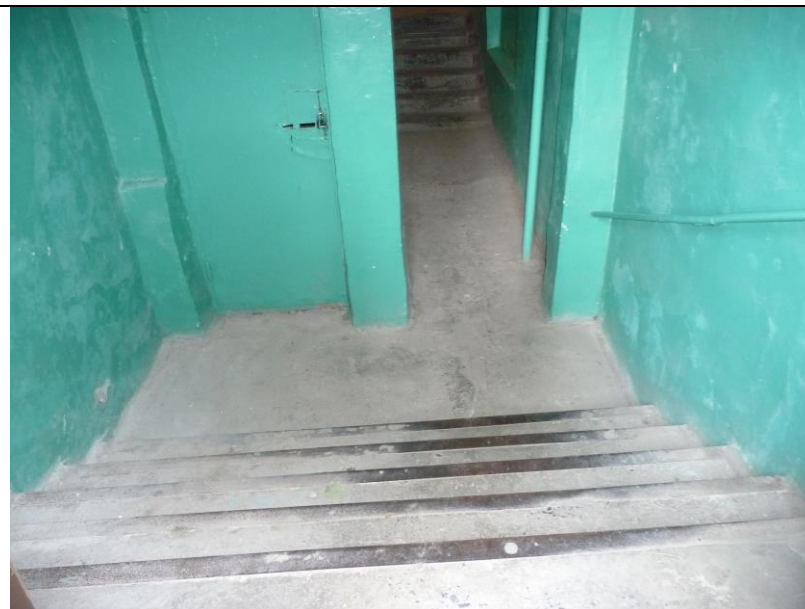
Фото 4

2.3.	Тамбур	<i>есть</i>	-	4,5	<i>На входе в тамбуре обустроена лестница, ведущая вниз, из пяти ступеней. Установлен поручень с одной стороны, не соответствующий нормативным требованиям. К лестнице, ведущей на верхние этажи, обустроен коридор шириной 1,0м.</i>	<i>К,О,С</i>	<i>На лестнице в тамбуре, ведущей вниз, установить поручни с обеих сторон лестницы с нетравмирующим завершением. Увеличить ширину прохода, ведущего к лестничному маршу, технически невозможно, так как он расположен в несущих конструкциях. Обустройство лестницы отнести к организации в чьем ведении она находится.</i>	<i>Текущий ремонт</i>
	ОБЩИЕ требования к зоне	<i>есть</i>	-	1,2,3, 4,5	<i>Входы с поверхности земли не приспособлены для всех категорий МГН.</i>	<i>все</i>	<i>Оборудовать входы для МГН с поверхности земли в соответствии с требованиями СП 59.13330.2012.</i>	<i>Текущий ремонт</i>

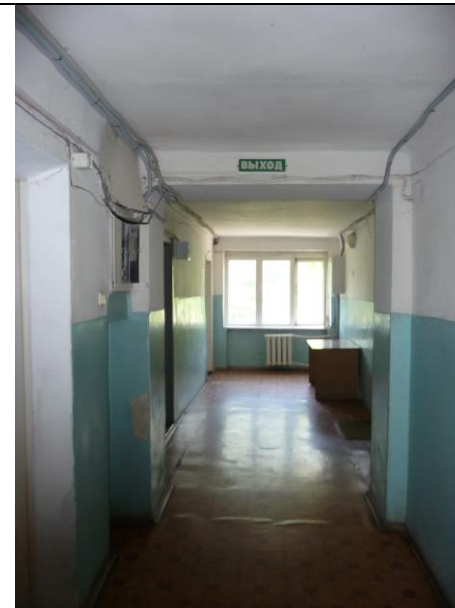
Фото 6

3.1	Коридор (вестибюль, зона ожидания, галерея, балкон)	есть	1	6	<i>В коридоре 3 этажа с правой стороны по ходу движения нет мнемосхемы, на которой указано расположение кабинетов. В коридоре освещение не соответствует нормативным требованиям. В коридоре по пути движения недостаточно информирующих обозначений.</i>	все	<i>В коридоре 3 этажа с правой стороны по ходу движения установить мнемосхему с указанием кабинетов, относящихся к МБУ «ЦСО г. Таганрога». Предусмотреть освещенность коридоров, соответствующую нормативным требованиям. В коридоре по пути движения установить доступные, интуитивно понятные, идентичные информирующие обозначения и указатели.</i>	Текущий ремонт

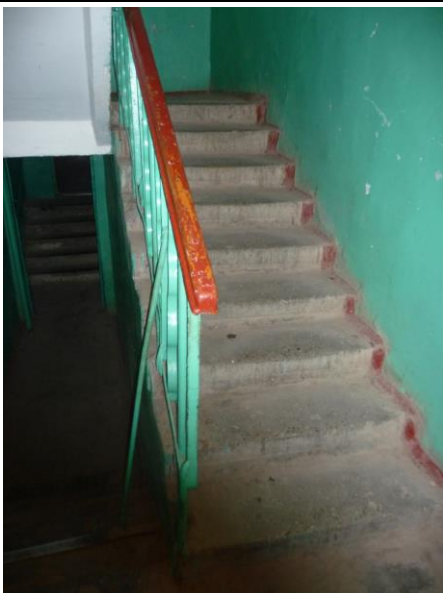
Фото 7

3.2	Лестница (внутри здания)	есть	2	7,8	<i>На лестницах, ведущих на верхние этажи установлены поручни с одной стороны лестничного марша, прерывающиеся по длине с травмирующим завершением. Ширина лестниц 1,1м. На всех лестницах краевые ступени контрастно не маркированы. Недостаточно информирующих обозначений.</i>	О,С	<i>Установить поручни с обеих сторон лестниц, ведущих на верхние этажи нет технической возможности из-за недостаточной ширины лестниц. С одной стороны лестниц предусмотреть установку поручней непрерывных с внутренней стороны марша на высоте 0,9м с нетравмирующим завершением, длиннее марша лестницы на 0,3м. Краевые ступени лестниц (первую и последнюю) контрастно маркировать по проступи Установить доступные информирующие обозначения и обозначение этажей.</i>	Текущий ремонт

<i>Нет обозначения этажей.</i>		<i>Ответственность за обустройство лестниц, ведущих на верхние этажи, возложить на организацию в чьем ведении они находятся.</i>

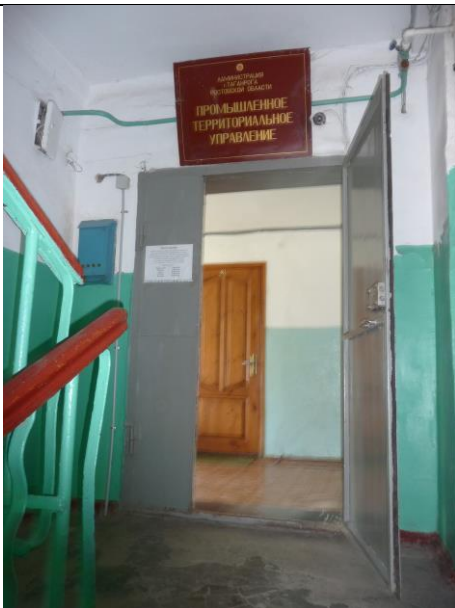
Фото 9

3.5	Дверь	<i>есть</i>	3	9	<i>На входе в коридор дверной проем и дверные ручки не контрастны по отношению к прилегающей поверхности.</i>	<i>Все</i>	<i>На входе в коридор третьего этажа контрастно маркировать дверной проем. Предусмотреть установку ручек нажимного типа, контрастных по отношению к поверхности двери.</i>	<i>Текущий ремонт</i>

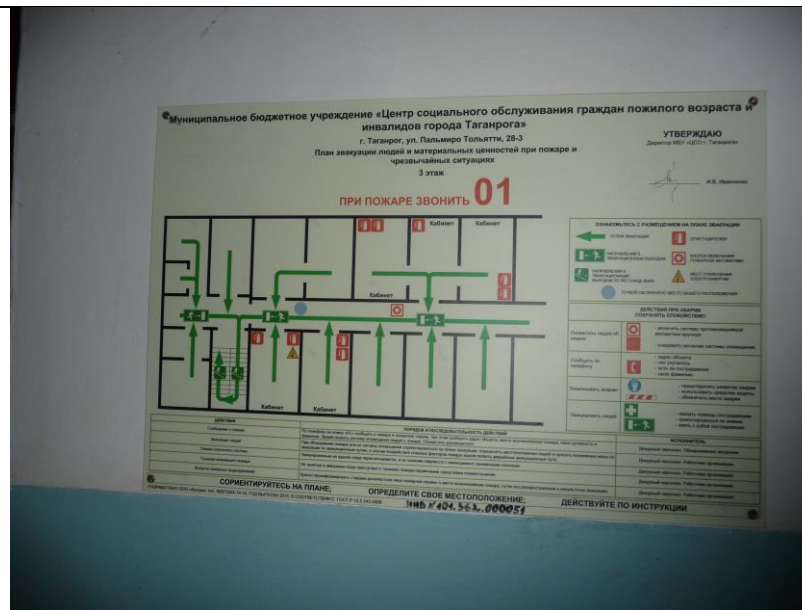
Фото 10

3.6	Пути эвакуации (в т.ч. зоны безопасности)	<i>есть</i>	-	10	<i>Пути движения внутри здания являются путями эвакуации. Нет знаков, указывающих направление эвакуации, информирующих обозначений и указателей. Не установлена световая сигнализация.</i>	<i>Все</i>	<i>Пути движения являются путями эвакуации. Установить знаки, указывающие направление эвакуации, информирующие обозначения и указатели. Установить световую сигнализацию об эвакуации в случае чрезвычайных ситуаций. Обустройство зон безопасности технически невозможно до проведения реконструкции здания из-за отсутствия свободного пространства. Эвакуацию инвалидов организовать через главный вход в соответствии с правилами обслуживания.</i>	<i>Текущий ремонт</i>
	ОБЩИЕ требования к зоне	<i>есть</i>	1,2,3	6,7,8, 9,10	<i>Не обеспечено своевременное информирование об эвакуации всех категорий инвалидов.</i>	<i>все</i>	<i>Обеспечить своевременное информирование об эвакуации всех категорий инвалидов.</i>	<i>Текущий ремонт</i>

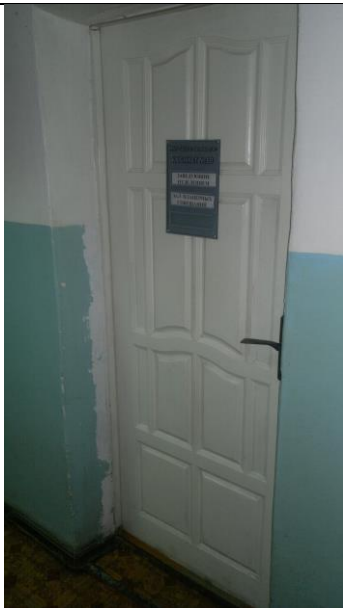
Фото 11

4.1	Кабинетная форма обслуживания	есть	4	11,12	<p>На входах в кабинеты в дверных проемах имеются пороги высотой более 0,014м., дверные полотна и дверные ручки контрастно не маркированы. Нарушена целостность покрытия поверхности пола в кабинетах.</p> <p>Недостаточно информирующих обозначений о назначении кабинетов.</p>	все	<p>На входах в кабинеты обеспечить высоту порогов в дверных проемах не более 0,014м. Контрастно маркировать дверные проемы и дверные ручки. Предусмотреть дверные ручки нажимного типа. Обеспечить ровное нескользящее покрытие поверхности пола. Со стороны открывания дверей на стене установить доступные информирующие обозначения о назначении целевых зон на высоте 1,6м по верхнему краю. В связи с тем, что нет технической возможности обеспечить доступ инвалидов, передвигающихся на креслах-колясках, с нарушением опорно-двигательного аппарата и зрения в зону целевого назначения, организовать для таких инвалидов альтернативную форму</p>	Текущий ремонт
